MARIÁNSKÝ (MOROVÝ) SLOUP

rejstříkové číslo 36724/8-1974 ÚSKP ČR

Umístění: Horní náměstí, parcela č. 91/1, k.ú. Šternberk

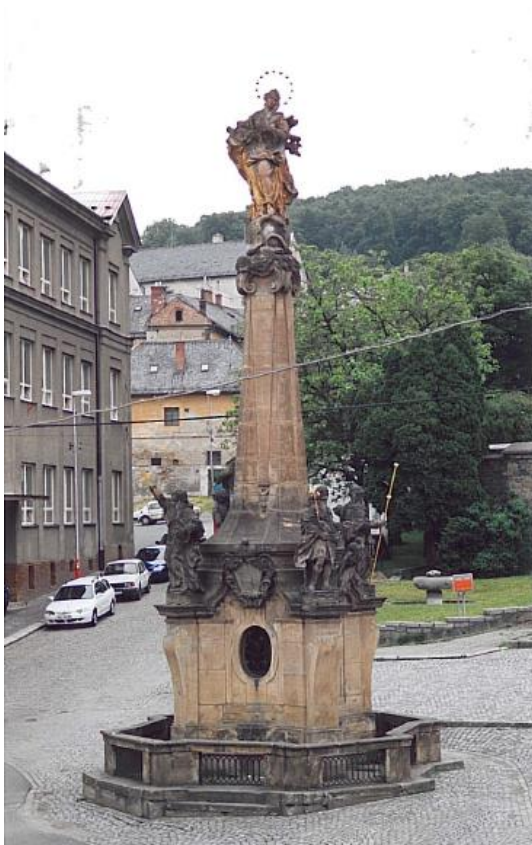
před restaurováním:

Rozsah obnovy:	Komplexní restaurátorský zásah včetně zlacení vrcholové sochy Mariánský sloup se od posledního restaurování v letech 1984 – 1986 nacházel ve stavu vyžadujícím komplexní restaurátorský zásah. Hlavním problémem byly statické poruchy některých částí statue, a to především trhlinu vrcholové sochy a stav základny s obvodovou ohrádkou.
Období prováděných prací:	2003 - 2006
Restaurátor:	Mgr. Ladislav Werkmann, Olomouc
Celkové náklady:	2,5 mil. Kč
Dotace:	Olomoucký kraj, 400 tis. Kč
Z rozpočtu města Šternberka:	2,1 mil. Kč

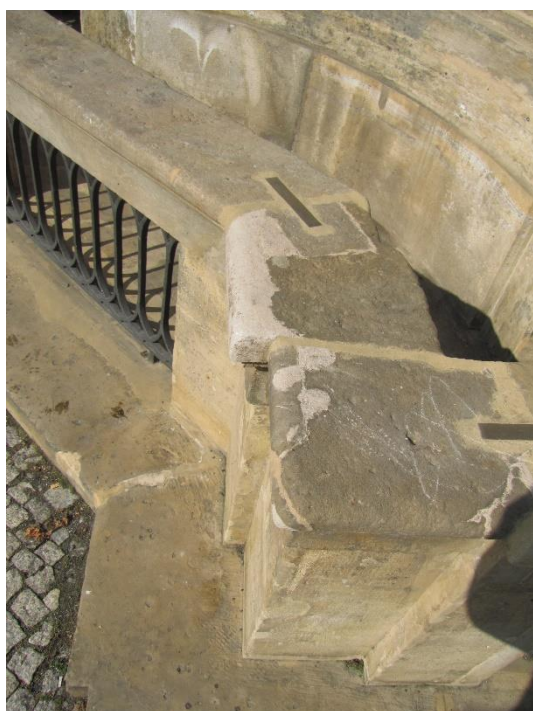
před udržovacími pracemi:

Rozsah obnovy:	<p>Udržovací restaurátorské práce po římsu a sochařskou výzdobu světců</p> <p>Mariánský sloup bylo nutno podrobit preventivnímu konzervátorskému a restaurátorskému zásahu tak, aby nedocházelo k dalším závadám. V rámci prací došlo k čištění, lokálnímu odsolení kamene, odstranění starých nefunkčních tmelů a barevnému sjednocení funkčních tmelů s okolním kamenem, aplikaci biocidního postřiku, doplnění chybějících míst povrchu kamene umělým kamenem, tmelení a hydrofobnímu postřiku.</p> <p>V rámci prováděných prací bylo zjištěno poškození sloupu, které spočívá ve vyskytující se lokální mastnotě kamene, prasklinách v zadní části draperie v místě uchycení k podkladu sochy sv. Rocha způsobené korodující kovovou kramlí, prasklinách v pravých rukách (s atributy) soch sv. Rocha a sv. Karla Boromejského způsobené korodujícím železem kovové armatury.</p>
Rok prováděných prací:	červenec 2014
