KAMENNÝ KŘÍŽ

Umístění: před kostelem sv. Vavřince v obci Těšíkov, parcela č. 106/1, k.ú. Těšíkov

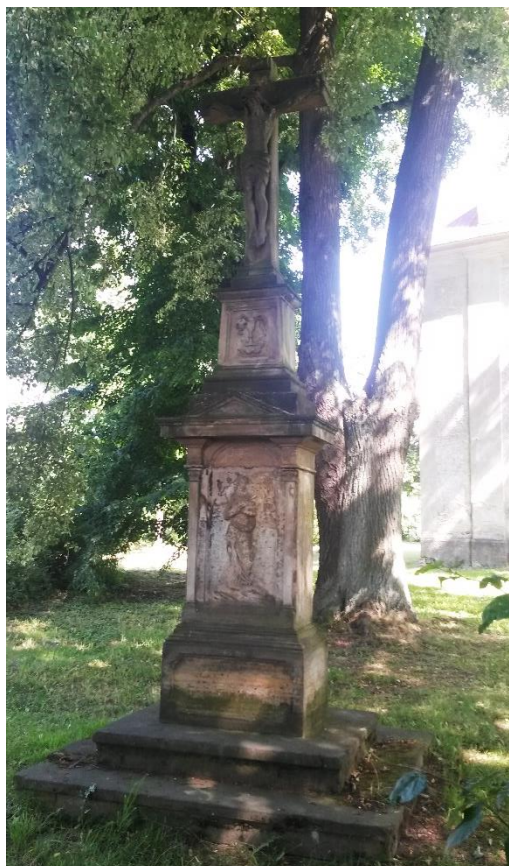
před restaurováním:

Popis: Jedná se o kamenný kříž s korpusem Ukřižovaného Krista na dvoudílném hranolovém podstavci. V dolní části je podstavec členěn půlkruhově zaklenutou nikou s reliéfem Panny Marie Bolestné, po stranách subtilní pilastry. Nad římsou, tvarovanou v čele do drobného štítku, se podstavec zužuje. Kříž je pojednán reliéfními symboly eucharistie a je kamenickou prací datovanou na soklu německým nápisem do roku 1880.

Rozsah obnovy:	Restaurování V rámci restaurátorských prací byla provedena oprava základového schodového stupně a nahrazení zkorodovaných čepů novými čepy z nerezavějící oceli. Dále došlo k zajištění prasklin kamene, byly provedené barevné retuše a část štítku s nápisem I.N.R.I. byla doplněna.
Období prováděných prací:	květen 2017 - říjen 2017
Zhotovitel:	MgA. Martin Parobek, Šternberk
Celkové náklady:	135 tis. Kč
Dotace:	Krajský úřad Olomouckého kraje, 50 tis. Kč
Z rozpočtu města Šternberka:	85 tis. Kč
