SLOUP SE SOCHOU PANNY MARIE

rejstříkové číslo 44822/8-1973 ÚSKP ČR

Umístění: ulice Ořechová, parcela č. 4900/1, k.ú. Šternberk

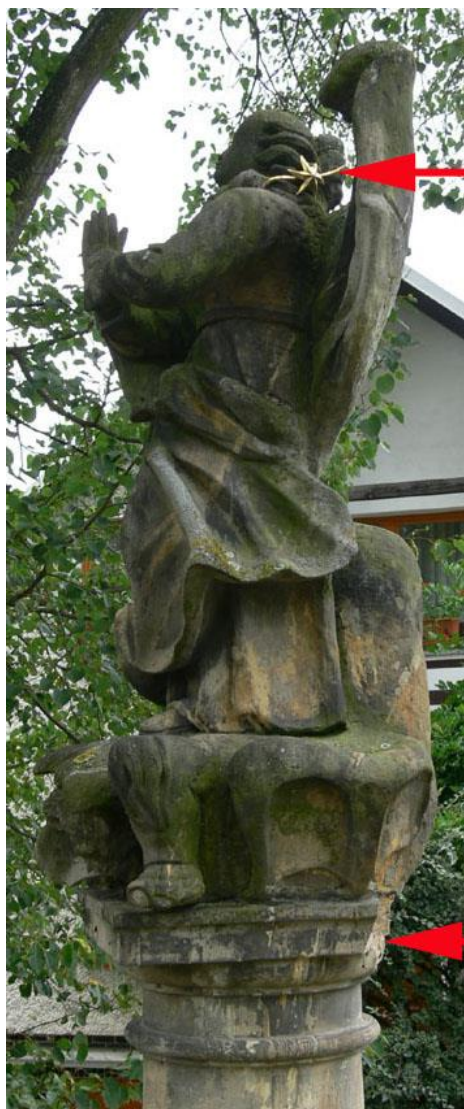
před restaurováním:

Rozsah obnovy:	Restaurátorský zásah po zásahu vandalů Bylo zjištěno, že došlo k úmyslnému zlomení a odcizení svatozáře sochy Panny Marie z Mariánského sloupu. Svatozář byla ulomena v místě ukotvení hvězdiček na kovové (pozlacené) obruči svatozáře. Dochovala se pouze část svatozáře se dvěma hvězdičkami v místě ukotvení svatozáře. Dále došlo k odlomení římsy v zadní části hlavice sloupu, a to jednak vlivem korodovaného železného čepu a z důvodu šlápnutí na římsu při odcizení svatozáře. Část římsy byla poškozena pádem na zem a byla rozbita na několik částí. Byla zhotovena kopie svatozáře na základě historických dokladů a dochované části svatozáře s hvězdičkou. Dochované fragmenty římsy byly slepeny a zajištěny nerezovou kramlí, korodovaný čep byl antikorozně ošetřen. Chybějící místa byla doplněna umělým kamenem a byla provedena barevná retuš.
Období prováděných prací:	červenec 2010
Restaurátor:	BcA. Martin Parobek, Šternberk BcA. Tomáš Sušeň, Radslavice
